Наблюдение  
клинических случаев

## OSSIX<sup>®</sup> Plus

Коррекция вертикального перелома и  
лечение вызванной им инфекции

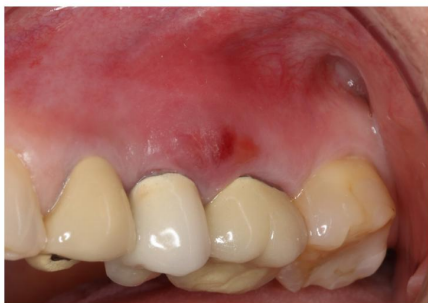
Вид со стороны щеки до операции

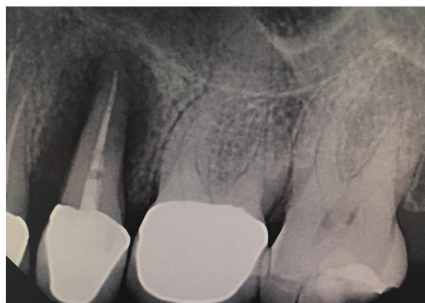
Рентгенограмма до операции

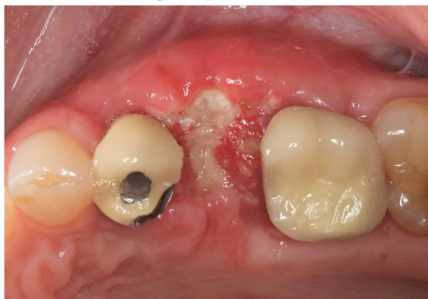
Окклюзионный снимок заживления спустя 2 недели после операции выявляет дегисценцию по линии разреза, но без признаков инфекции

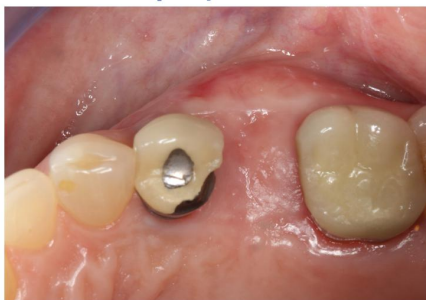
Полное восстановление за 4 месяца. Примечательно значительное увеличение в контурах альвеолярного отростка в области, где имелаась инфекция.

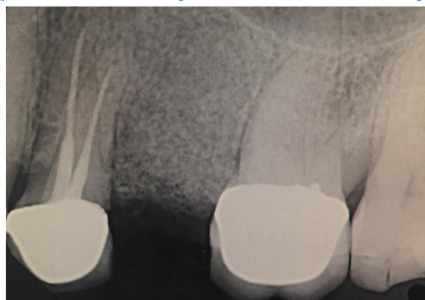
Рентгенография спустя 4 месяца после операции демонстрирует полное закрытие дефекта и хорошее приживление костного трансплантата в виде гранул. Следует обратить внимание на поддержание вертикальной высоты альвеолярного отростка, несмотря на наличие выраженного дефекта в виде дегисценции на момент экстракции.
