СИНУС-ЛИФТИНГ

01 | Синус-лифтинг

Др. К.М. Мин (клиника Seoul Mai Dental Clinic)

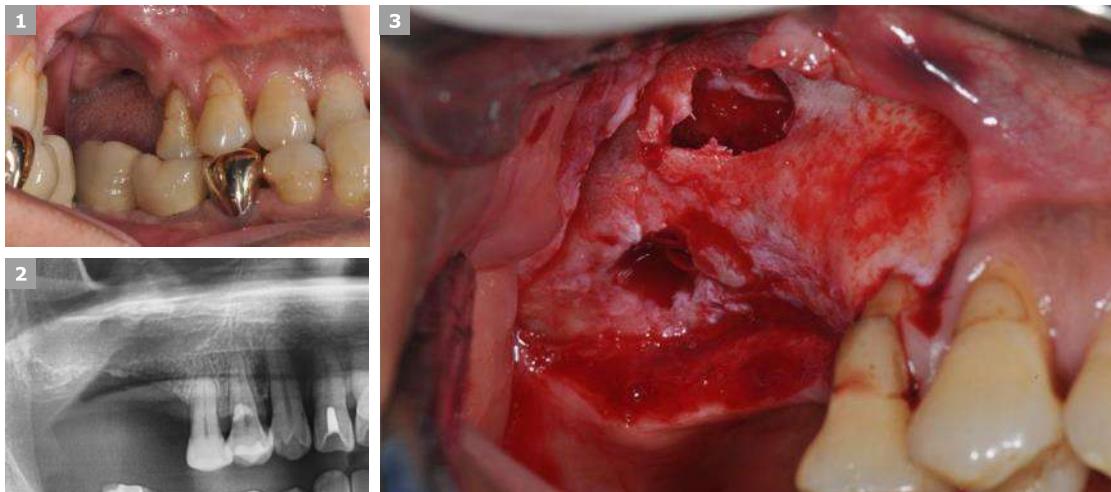
Пол	Возраст	Тип дефекта	Материал (костный/мембрана)	Анамнез
М	55	Перфорация мембранны синуса + синусграffинг	THE Graft / BioCover 6	нет

Описание В результате пародонтита был удален зуб № 16. Резорбция альвеолярной кости на уровне дна верхнечелюстного синуса часто вызывает перфорацию мембранны синуса после процедуры поднятия синуса. Использование резорбируемой мембранны для покрытия перфорированной мембранны Шнейдера костным материалом THE Graft может рассматриваться как отличный вариант для синусового трансплантата.

1. Снимок до операции
 3. Отслаивание лоскута, наблюдалась перфорация мембранны Шнейдера
 4. Восстановление с помощью THE Graft и BioCover
 7. Повторная операция через 7 мес., имплантация
 13, 14. КТ до операции
 15, 16. КТ после операции

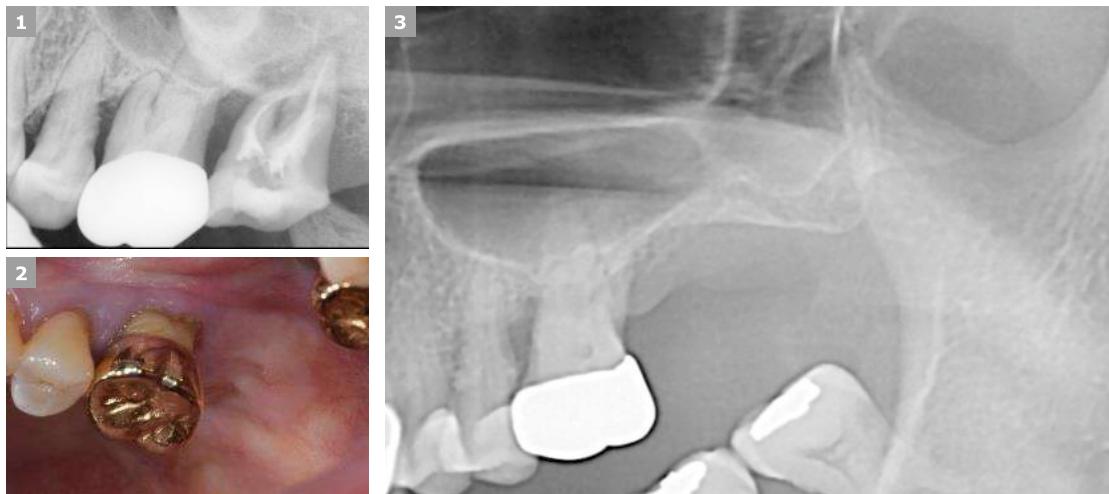
Пол	Возраст	Тип дефекта	Материал (костный/мембрана)	Анамнез
Ж	58	Синус-лифтинг	THE Graft	нет

Описание Для подъема синуса и установки имплантата использовалась техника латерального доступа, так как для имплантации было доступно около 2 мм кости. Использовался THE Graft, и во время хирургической процедуры перфорация синуса не происходила. КТ, проведенная через полтора года после начала лечения, показала новообразованную костную ткань с кортикальной костной выстилкой над креплением имплантата.

1. Первичный прием
- 2, 3. Снимок до операции, через 3 месяца после удаления № 27
- 4–7. Имплантация и латеральный синус-лифтинг
- 8–10. Повторная операция через 8 мес.
11. Установка постоянного протеза
- 12, 13. КТ после операции
- 14, 15. КТ через 1,5 года

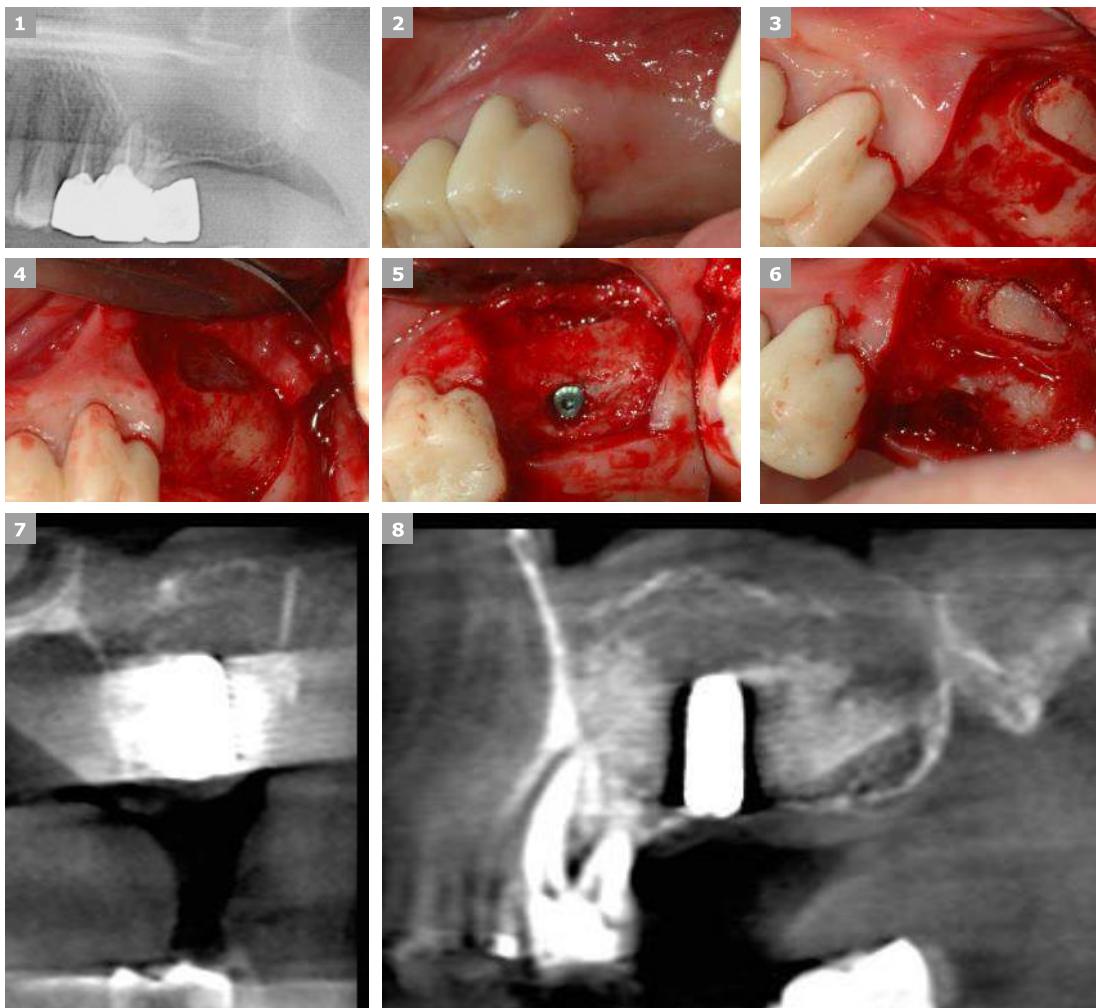
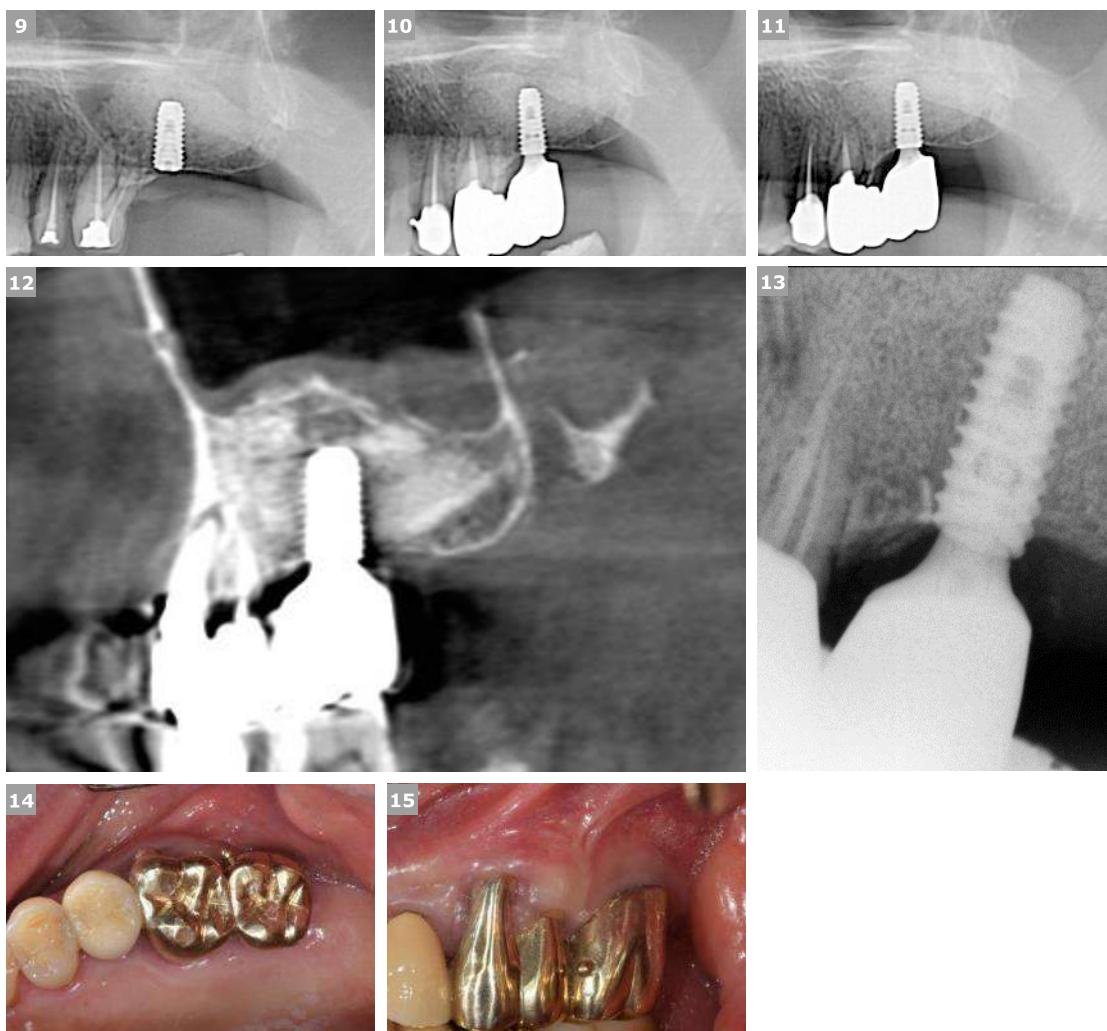
1. Первичный прием
2. До операции
- 3, 4. Отверстие в латеральной стенке
- 5, 6. Установка имплантата и костная пластика через отверстие
7. После операции
8. КТ через 1 мес. после операции
- 9–11. День операции, рентген в катамнезе через 3 года
- 12, 13. КТ, рентген через 2 года
- 14, 15. Клинический снимок через 3 года

Пол	Возраст	Тип дефекта	Материал (костный/мембрана)	Анамнез
Ж	61	Синус-лифтинг	THE Graft	нет
Описание	Установка имплантата рассматривалась в связи с дискомфортом, вызванным ношением мостовидных протезов из 3 коронок с № 25 по 27. Синус-лифтинг был выполнен с латеральным доступом, так как для размещения имплантата доступно всего 2 мм кости. THE Graf был внесен в синус и поддерживал имплантат в течение 3 лет. Непроницаемость THE Graft для радиоизлучения возрастает, и THE Graft образует новую кортикальную костную ткань над верхней частью имплантата.
